TILSTANDSANALYSE BYGNINGSMASSE BO- OG HELSETUN

-DEL 2-

Verdal kommune

Tilstandsanalyse – Del 2, Verdal bo- og helsetun og Ørmelen bo- og helsetun

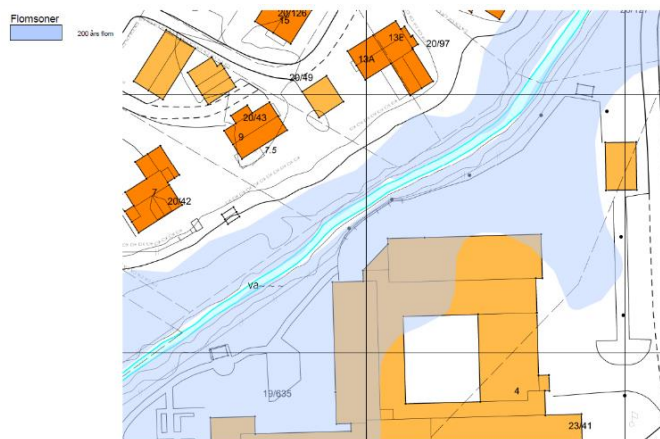
Store deler av bygningsmasse ligger innenfor 200-års flomsone, se kart. Krav ikke utredet her, men sannsynligvis er sykehjem i sikkerhetsklasse F3 med krav til største nominelle sannsynlighet for flom lik 1/1000. Dette tilsier at beliggenhet ikke er ok ihht gjeldende sikkerhetskrav.

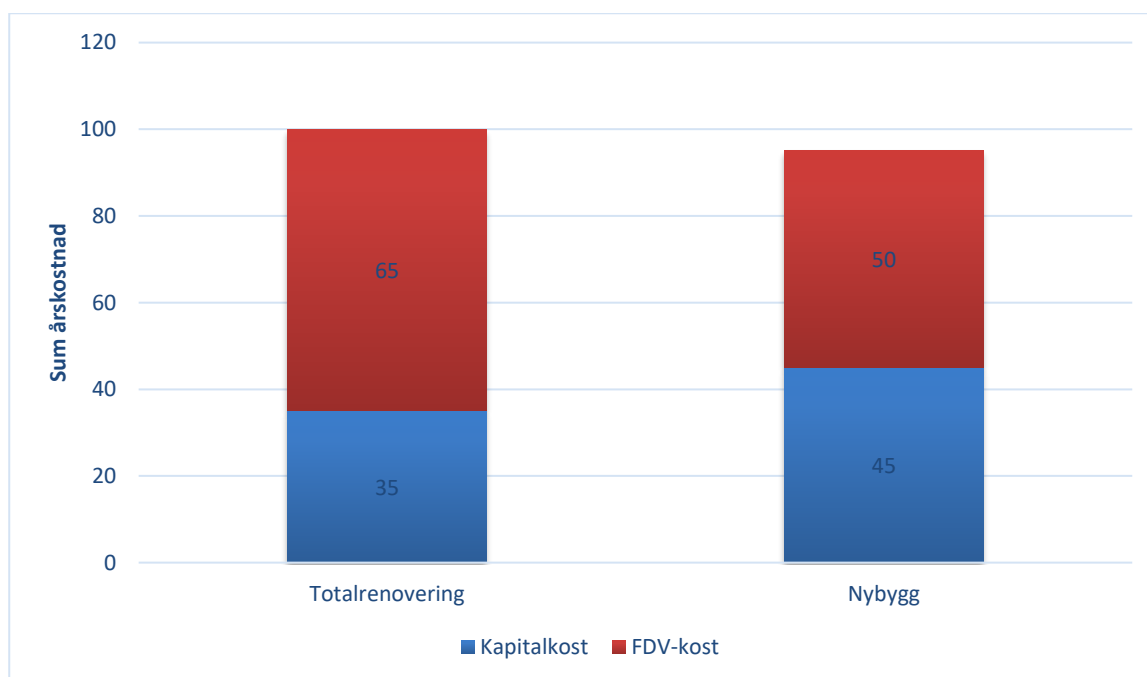
Figur 1: Prinsipielt nivå årskostnad

For VBH og ØBH ville høyst sannsynlig svaret blitt som prinsippet over viser. I tillegg tilsier innspill fra og prosess med brukerne av bygget, at personal- og driftskostnad i eksisterende bygg vil være høyere enn ved nybygg. Det at fløy D ved ØBH er stengt pga den høye driftskostnaden, underbygger dette.
