# Tiltak i vassdrag

## 20057 – Ferdigrappport for NVEs sikringstiltak mot flom i Vuku i Verdal kommune – Trøndelag.

Sikringsarbeidene ble utført i perioden august 2022 – desember 2024.

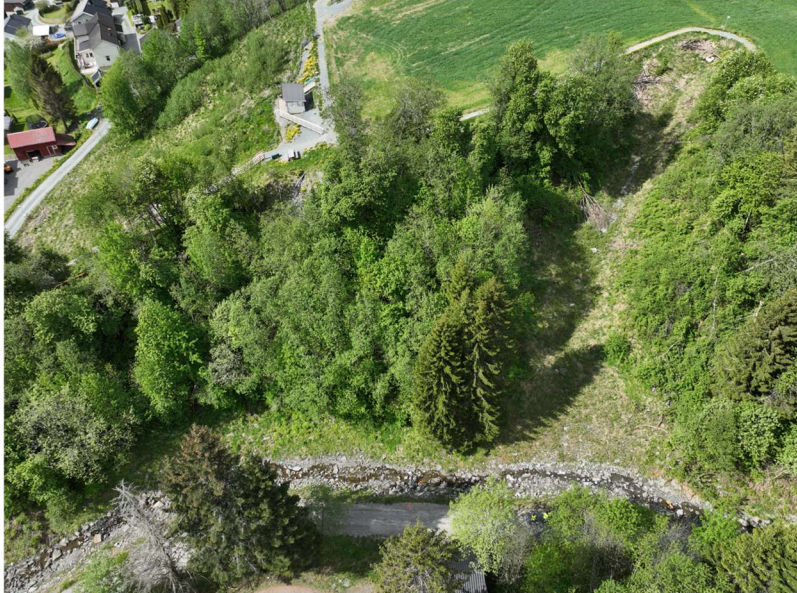
Ekerbekken ble erosjonssikret som planlagt. I tillegg ble en sideravine, høyre side, ved ca. P25 erosjonssikret, se bilde under.

*Figur 5: Erosjonssikring Ekerbekken og sideravine ved P25*

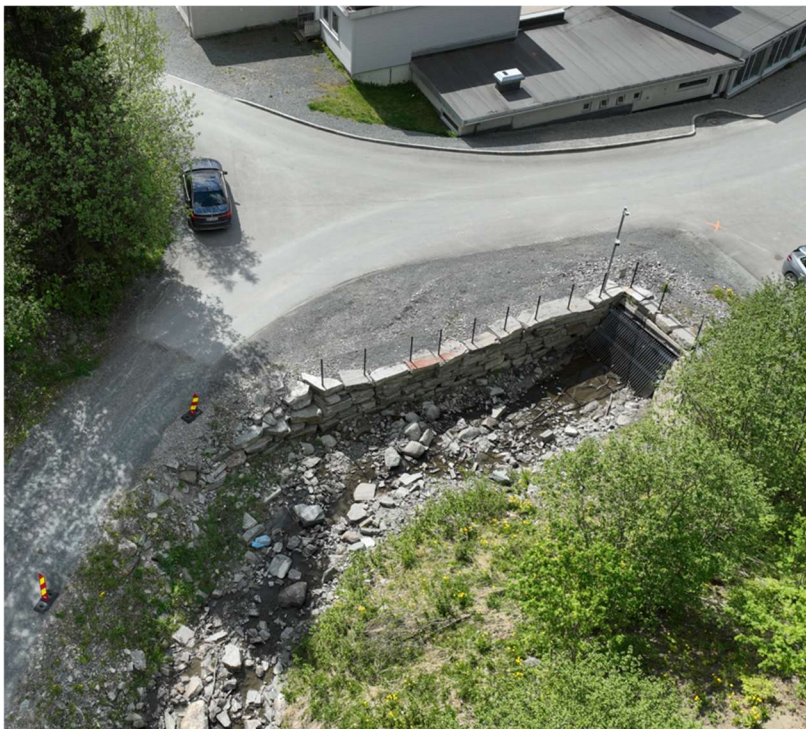
Ved nytt kulvertinnløp Ekerbekken ble venstre side bygget opp med tørrmur over en lengde på ca. 15 m, se bilde under. Det ble satt opp gjerde på toppen av tørrmur som bildet viser.

*Figur 6: Innløp kulvert Ekerbekken, tørrmur venstre side.*

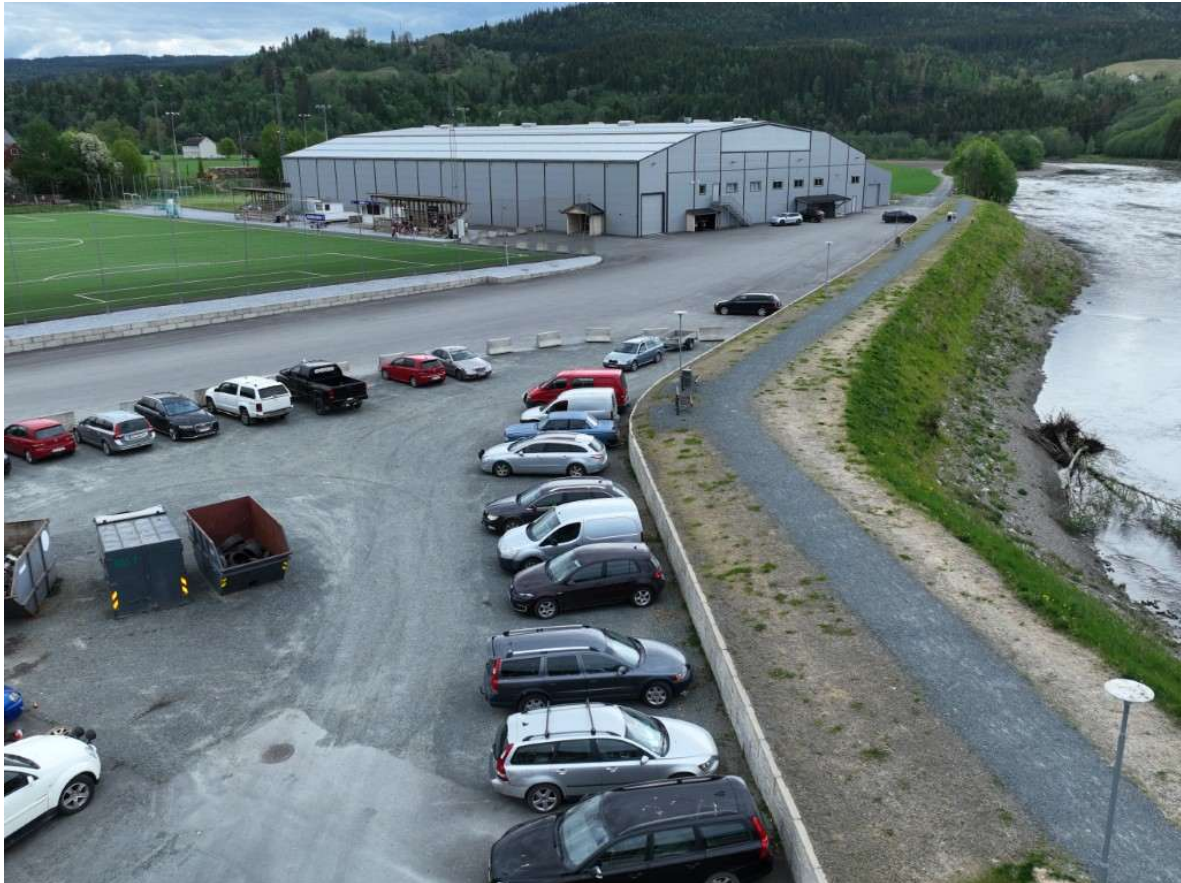
Det ble under bygging av flomvollen bestemt at flomvollen skulle avsluttes med en tørrmur av type Sagamur imot landsiden langs hele flomvollen. Dette ble bestemt i samarbeid med Verdal kommune. Tørrmuren gir en bedre og mer markant avslutning imot asfaltert parkeringsområde ved bensinstasjonen og idrettsområdet, gir en bedre avslutning imot vegen gjennom Vuku sentrum, og gir en bedre avslutning imot hageområdet ved Bredingsvegen 5. Vedlegg I-18 beskriver linjeføring og høyder for Sagamuren for strekning P160-P370. For de andre strekningene ble muren tilpasset lokale høyder og terreng.

*Figur 7: Viser avslutning av flomvoll mot parkeringsplass på landsiden med Sagamur*

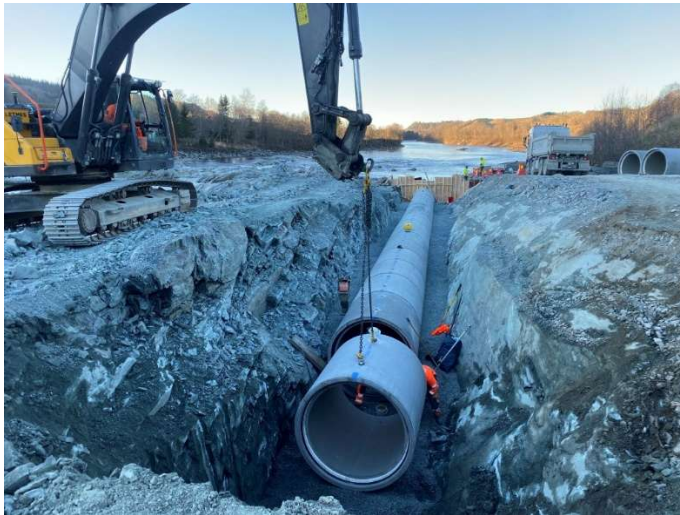
Figur 9: Legging av kulvert basal 1600mm i utsprengt grøft

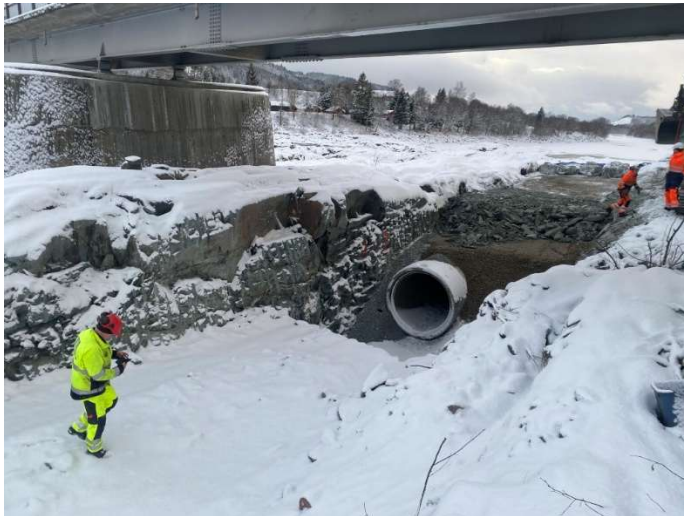
Figur 10: Masser rundt kulvert basal 1600 mm

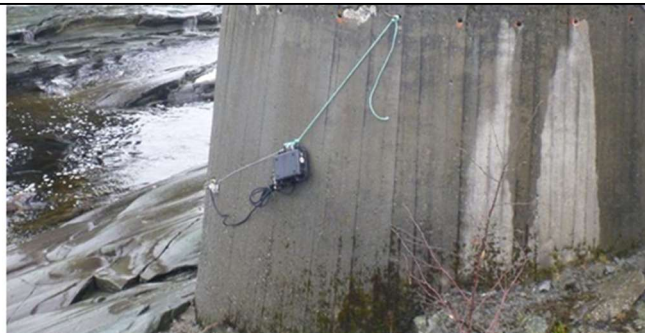
Figur 3-1 Rystelsesmåler på kappestøp brufundament

Trøndelag fylkeskommune, som er eier av Østnesbrua, uttrykte på forhånd bekymring vedr. sprengningsarbeid nært nordre brukar på brua. Det ble derfor besluttet å etablere en kappestøp (figu 3-1) som en forsterkning av brukaret før sprengningsarbeidene startet opp.

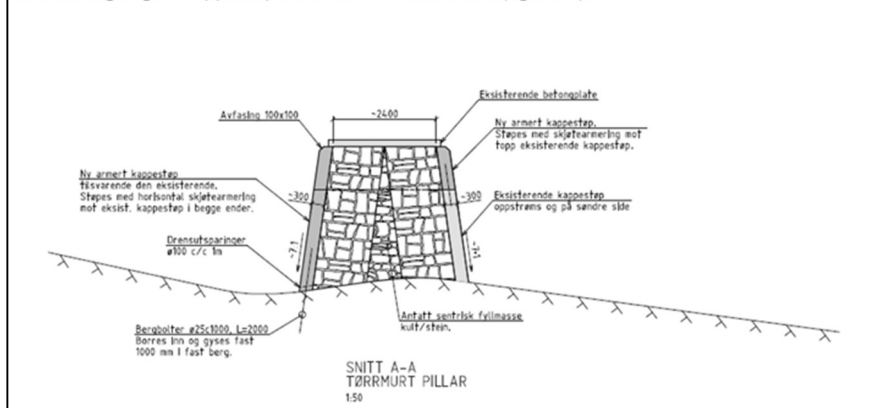
Trøndelag fylkeskommune, som er eier av Østnesbrua, uttrykte på forhånd bekymring vedr. sprengningsarbeid nært nordre brukar på brua. Det ble derfor besluttet å etablere en kappestøp som en forsterkning av brukaret før sprengningsarbeidene startet opp.

Figur 11: Kappestøp, fra Multiconsults sluttrapport (Vedlegg N)

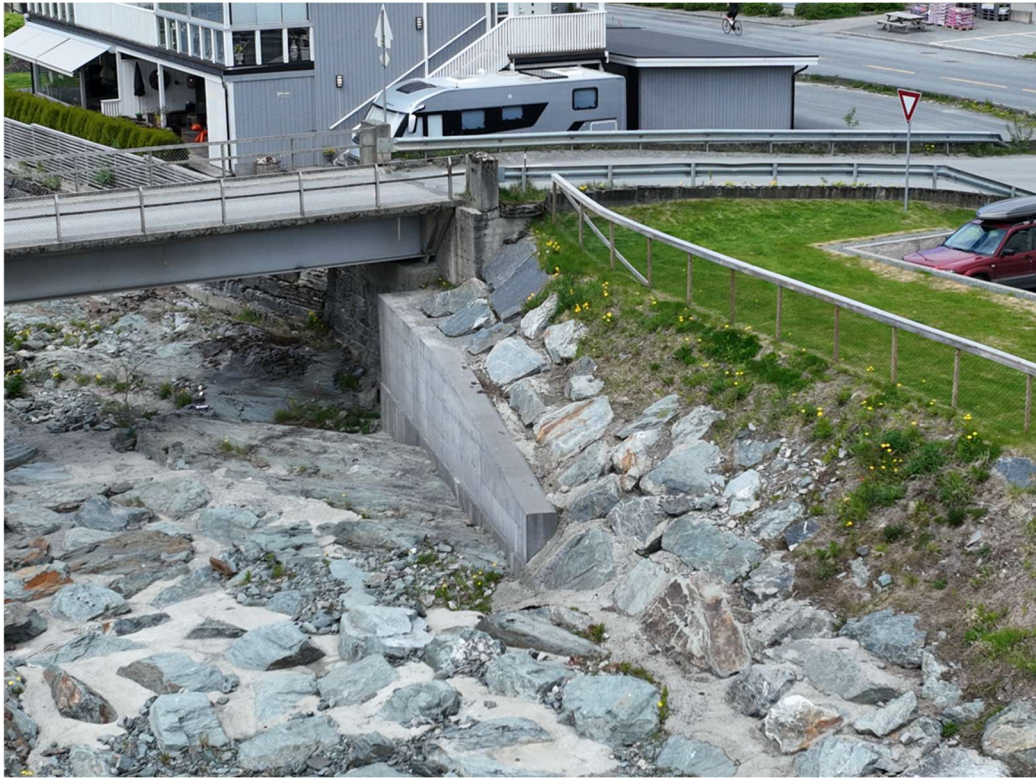
Figur 26: Avslutning med støpt mur imot brufundament. Solid plastring av flomvoll og utsprengt grøft til basal 1600

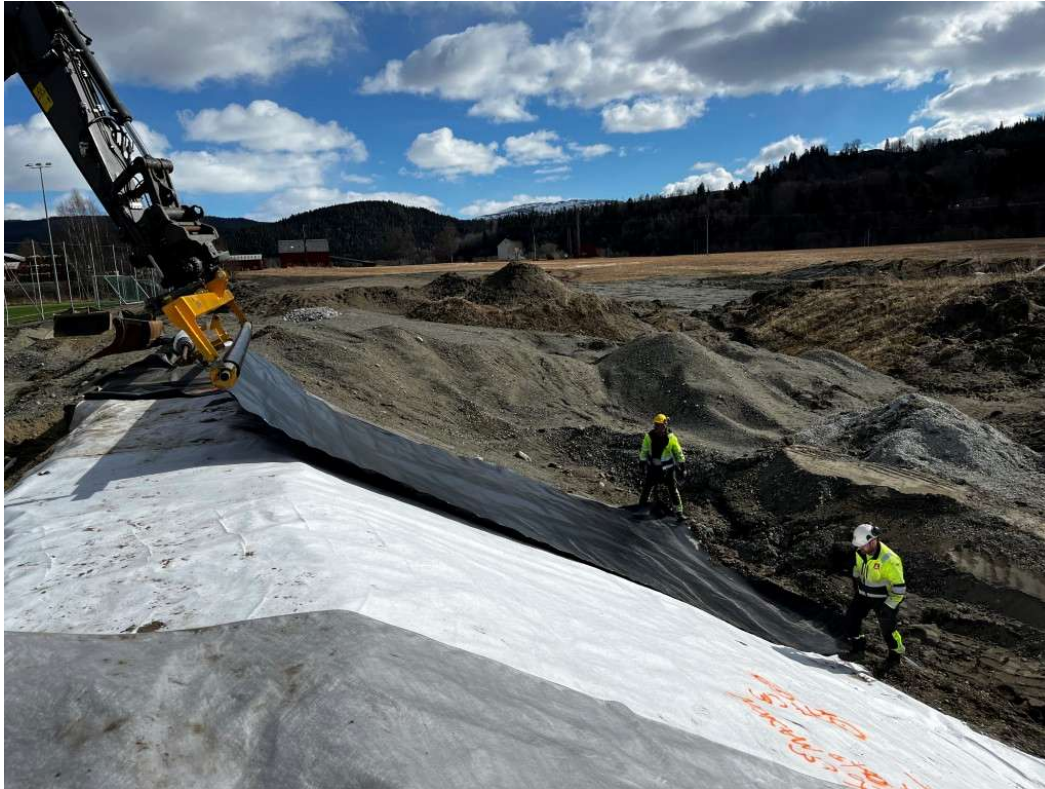
*Figur 32: Legging tettemembran. Filterduk kl. 5 på begge sider av tettemembran*

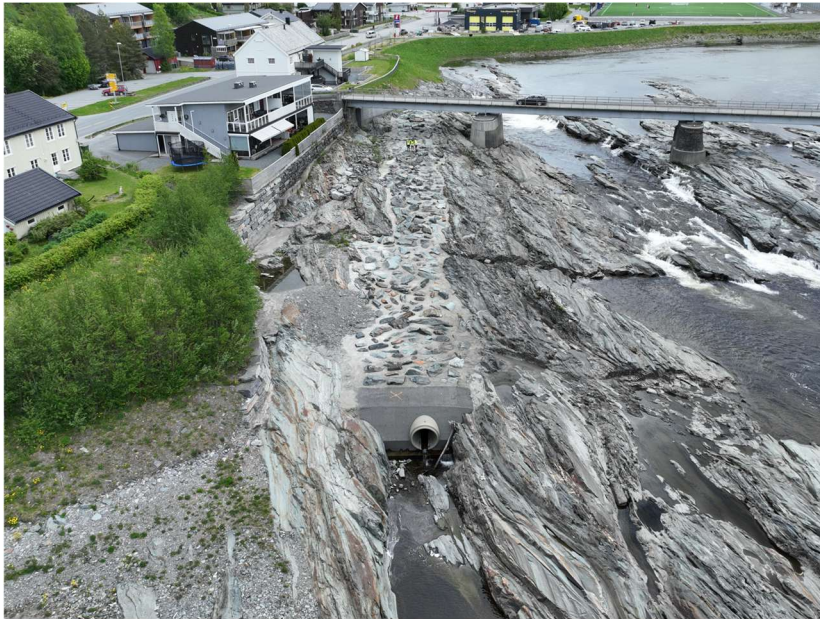
Figur 37: Utløp ny kulvertrase for basal 1600 mm. Beskyttet utsprengt trase med topp sikring av stein og betong. Se vedlegg I-3 for teknisk notat som beskriver endekloss

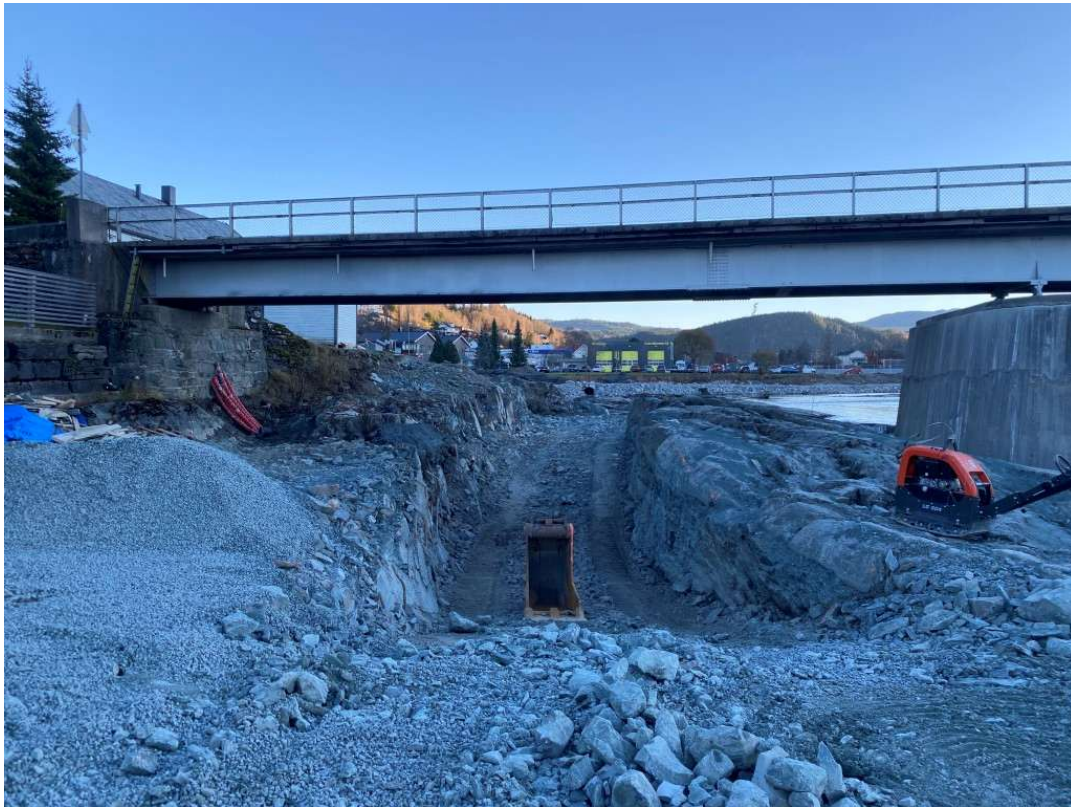
Figur 39: Utsprengt kanal under fylkeskommunal bru. Ny kappestøp på brukaret til høyre.

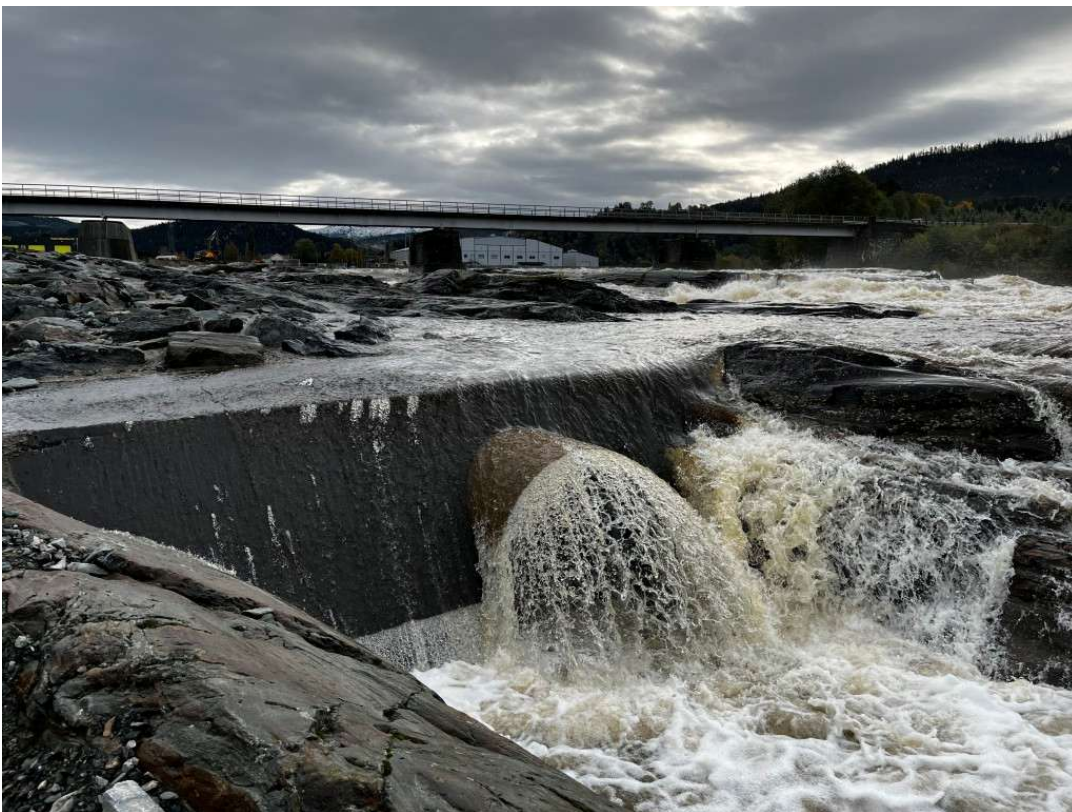
*Figur 42: Utløp ny kulvert Ekerbekken, endekloss, ved stor vannføring*

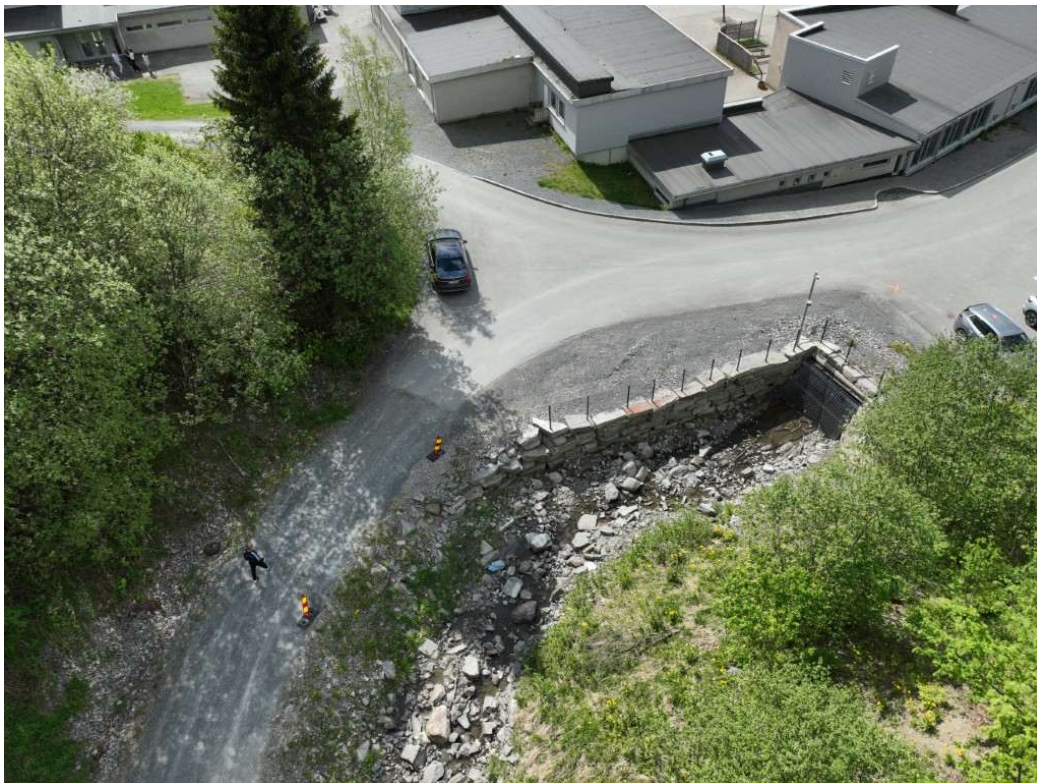
*Figur 46: Innløp ny kulvert Ekerbekken. Fangrist foran innløp. Tørrmur venstre side med gjerde.*

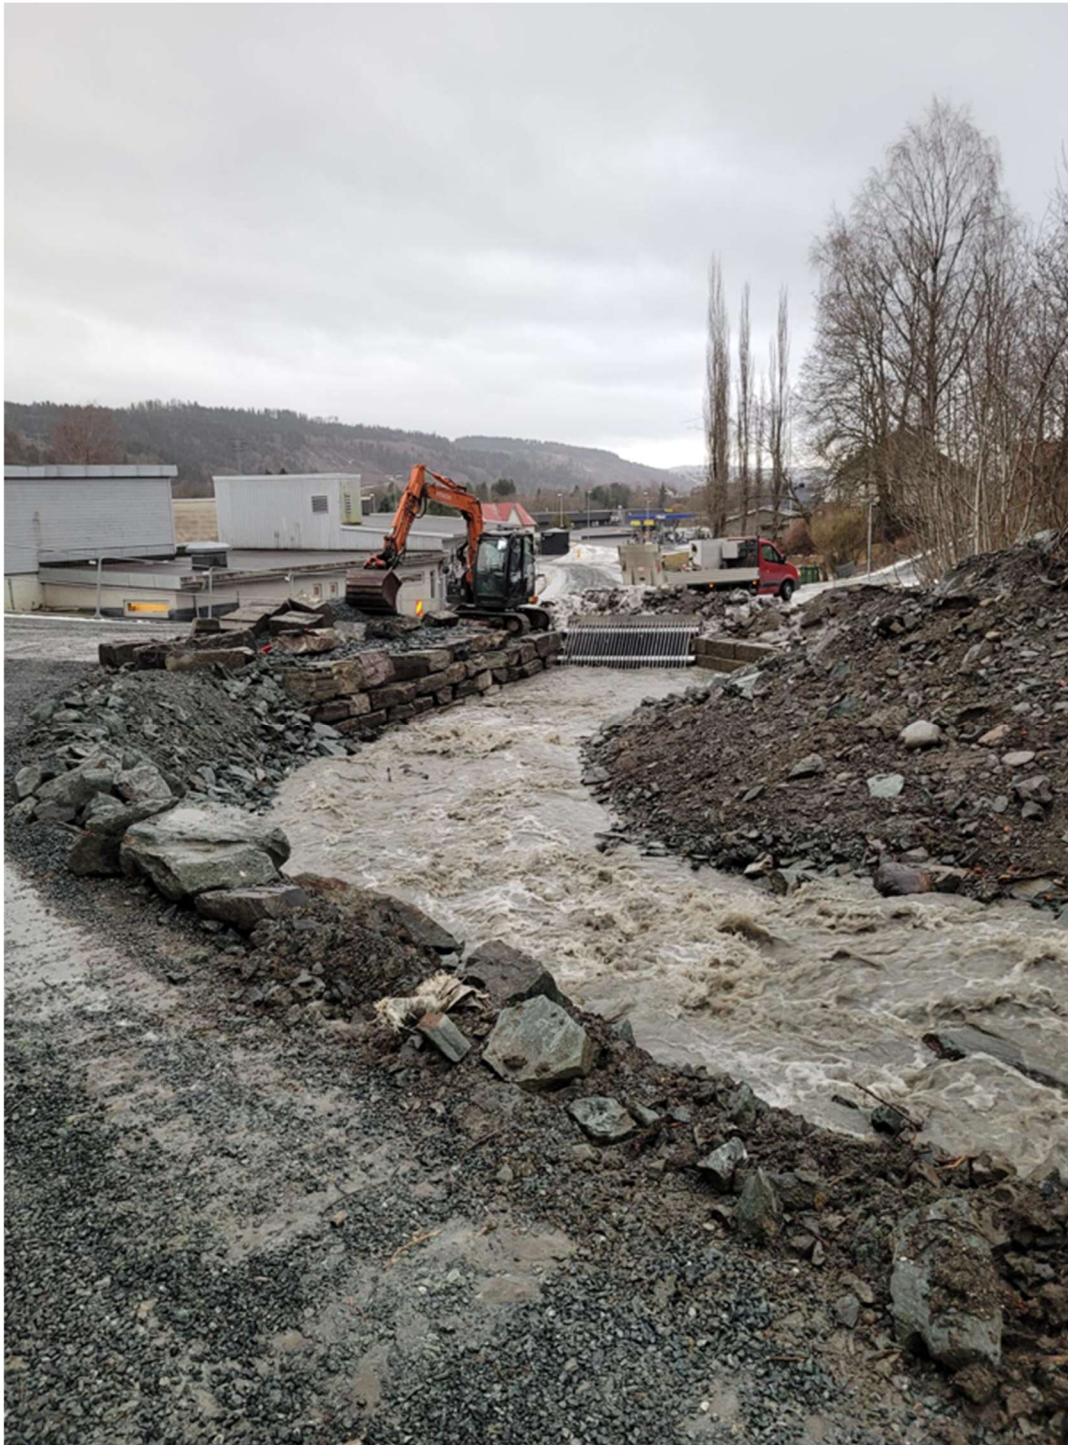
*Figur 49: Stor vannføring i Ekerbekken under bygging i februar 2023*
