NOTAT

OPPDRAAG	Reguleringsplan for kalkbrudd i Tromsdalen, Verdal	DOKUMENTKODE	416993-RIGm-NOT-018
EMNE	Vurdering av forurensning av vannforekomster	TILGJENGELIGHET	Åpen
OPPDRAAGSGIVER	Verdalskalk AS	OPPDRAAGSLEDER	Siri Hollup Broholm
KONTAKTPERSON	Håkon Mork	SAKSBEH	Silje M. Skogvold
KOPI		ANSVARLIG ENHET	3013 Midt Miljøgeologi

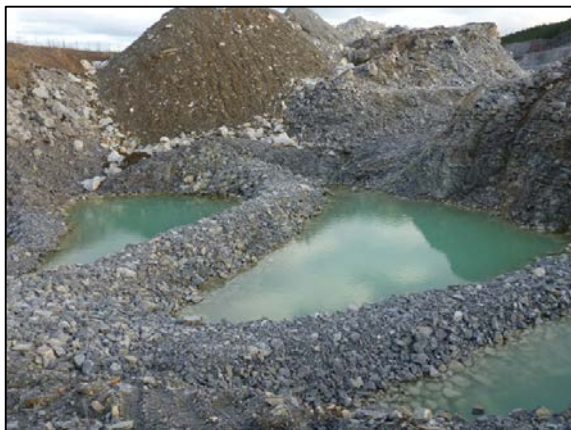
Figur 5: Sedimentasjonsbasseng med terskler. Bilde tatt på befaring 10. november 2014.

Sedimentasjonsbassenget er bygd opp med flere terskler slik at oppholdstiden til vannet forlenges, samtidig som tersklene fungerer som filter. På grunn av mye finpartikulært materiale i vannet, er det nødvendig med en viss oppholdstid og filtereffekt for å redusere mengden suspendert stoff.

I sedimentasjonsbassenget før utløpet til Trongdøla er det som nevnt tidligere bygd opp terskler som fungerer som filter. Her er det viktig at også dette bassenget tilpasses forventet pumperate fra bruddet. Det er viktig at oppholdstiden ikke blir for kort, og at vannet ikke går over tersklene, men filtreres gjennom. Dersom det blir behov for å øke filtereffekten kan det f.eks. være aktuelt å kle tersklene med filterduk på innsiden, eller det kan designes terskler med ulike typer filtermasser (flere terskler / filter, med avtakende kornstørrelse nedstrøms).

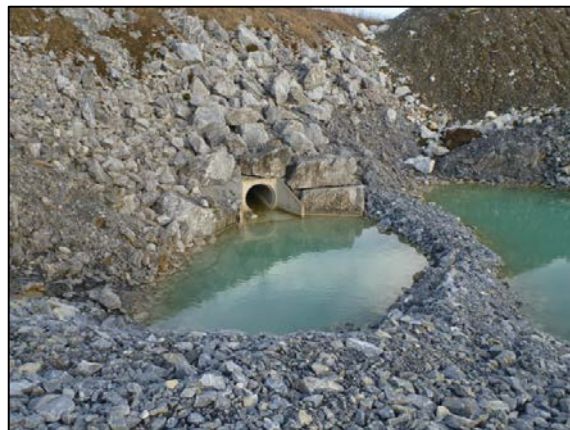
Figur 6: Sedimentasjonsbasseng med utløp til Trongdøla. Bilde tatt på befaring 10. november 2014.

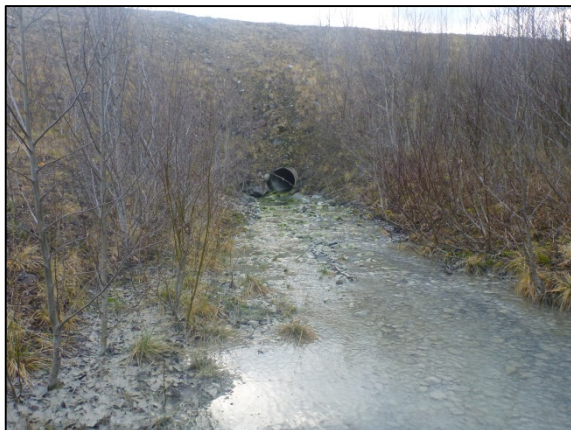
Figur 7: Utløpet fra sedimentasjonsbassenget. Bilde tatt på befaring 10. november 2014.

Det bør også foreligge planer for tiltak om det skulle oppstå hendelser som fører til akutte utslipp. Dette vil i hovedsak omfatte perioder med mye nedbør og / eller snøsmelting, dersom pumperaten må økes i en slik grad at kapasiteten til sedimentasjons- og filtreringsbassengene overskrides. Det bør derfor utarbeides en beredskapsplan med konkrete tiltak mot spredning av partikler, som kan innføres på kort varsel i perioder hvor det enten måles høye nivåer, evt. forventes høye nivåer. Her kan aktuelle tiltak være muligheter for tilbakeføring av vann med forhøyede nivåer av suspendert stoff i sedimentasjonsbassenget, samt bruk av partikkelsperre i utløpet til Trongdøla.
