# KAPASITETSØKENDE TILTAK TRØNDERBANEN BERGSGRAV STASJON

## KARTLEGGING NATURMANGFOLD

| <b>Tittel:</b><br><b>Kapasitetsøkende tiltak Trønderbanen Nordlandsbanen (Hell) – Steinkjer Bergsgrav stasjon Kartlegging Naturmangfold</b> | | Ant. sider | Fritekst 1d | | | |
| <b>Prosjekt: 60071016 K.016922-02</b><br><b>Parsell: 18</b> | | Dokument nr.<br><b>KTT-18-A-10007</b> | | | Rev.<br><b>02A</b> | |

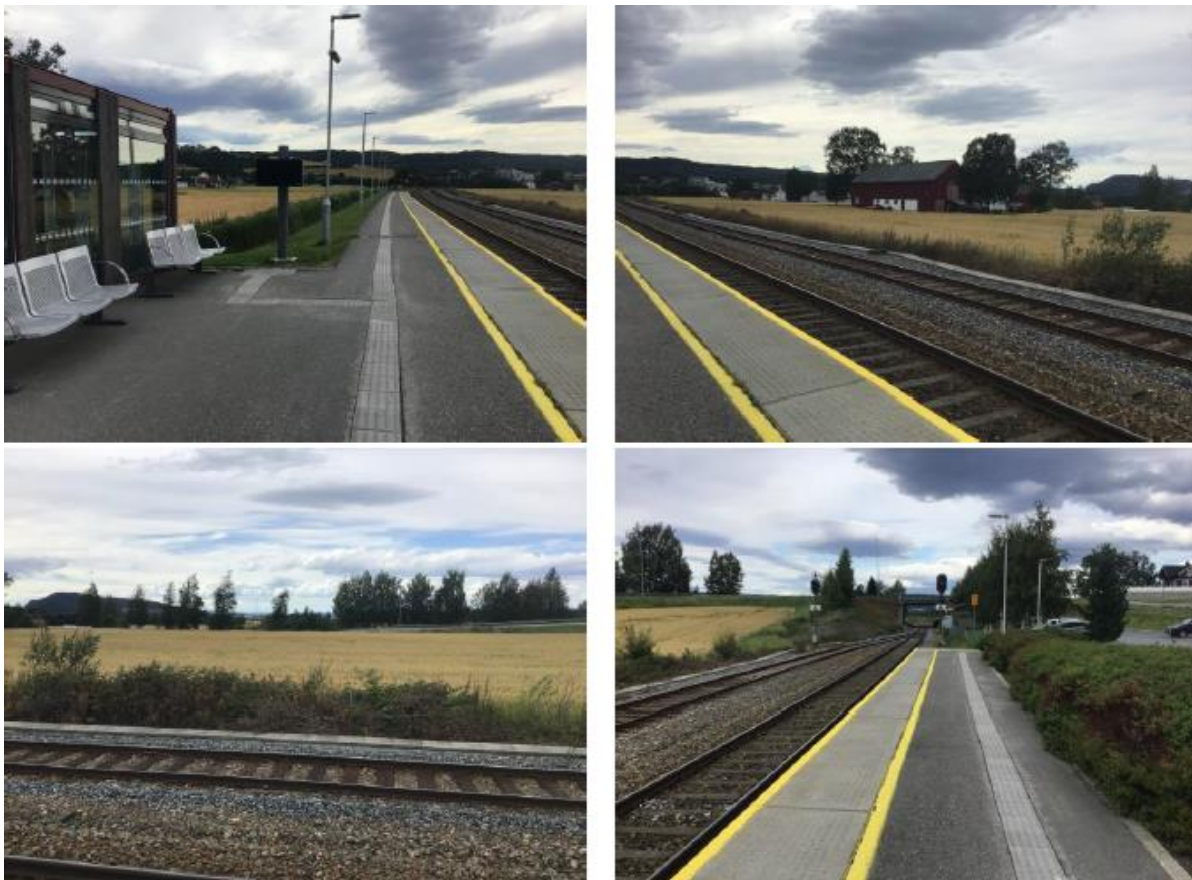
Den nye plattformen berører smale striper av areal langs eksisterende jernbane (Figur 3-1 a-d). Plattformen blir bygd hvor det i dag er en smal kantsone med alminnelige skrotemarksarter, som geitrams og burot, og inn på det som i dag er landbruksarealer. Adkomst til ny plattform er planlagt fra eksisterende veg, via vegfylling. Deler av vegfyllingen, som kan betegnes som sterkt endrede grøntarealer hvor det i dag vokser alminnelige arter av gress og busker, vil gå med. Naturarealer blir ikke berørte. Identifiserte naturmangfoldverdier i plan- og influensområdet er beskrevet i påfølgende delkapitler.

**Figur 3-1 a-d** 3a) Eksisterende plattform med belysning og sitteplasser. 3b-c) Smal kantsone med alminnelige skrotemarksarter og landbruksarealer der ny plattform skal komme. 3d) Adkomst til ny plattform kommer via vegfylling til venstre i bildet.

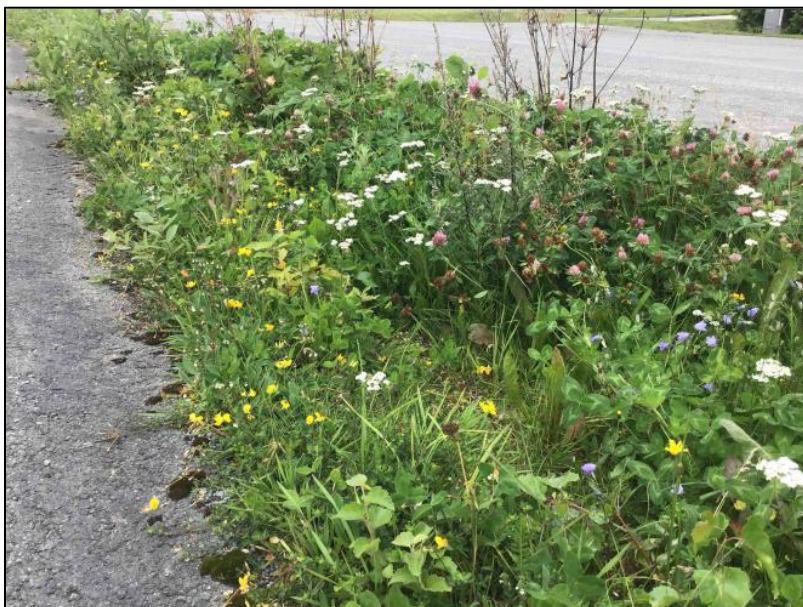
Eng-aktig sterkt endret fastmark er et samlebegrep for blomsterrike habitat som opptrer utenfor det tradisjonelle kulturlandskapet. Marka er gjerne et resultat av planering, utfylling og lignende. Hevdregime er ekstensiv (kantslått etc.) og kontinuerlig (i alle fall noen tiår), noe som har ført til at artssammensetning og utseende minner om semi-naturlig eng. Naturtypen finnes oftest i forbindelse med vegkanter og vegskjæringer, men også ved flyplasser og plener. Naturtypen kan være erstatningshabitat for arter tilknyttet semi-naturlig eng.

**Figur 3-3 Bilde fra lokalitet nummer 3 med naturtypen eng-aktig sterkt endret fastmark.**  
Foto: Mari Vold 08.08.2024.

Legg til rette for eng-arter ved etablering av nye vegkanter og plener. Eksempelvis kan NIBIO sine regionale frøblandinger benyttes til å revegetering av vegkanter.

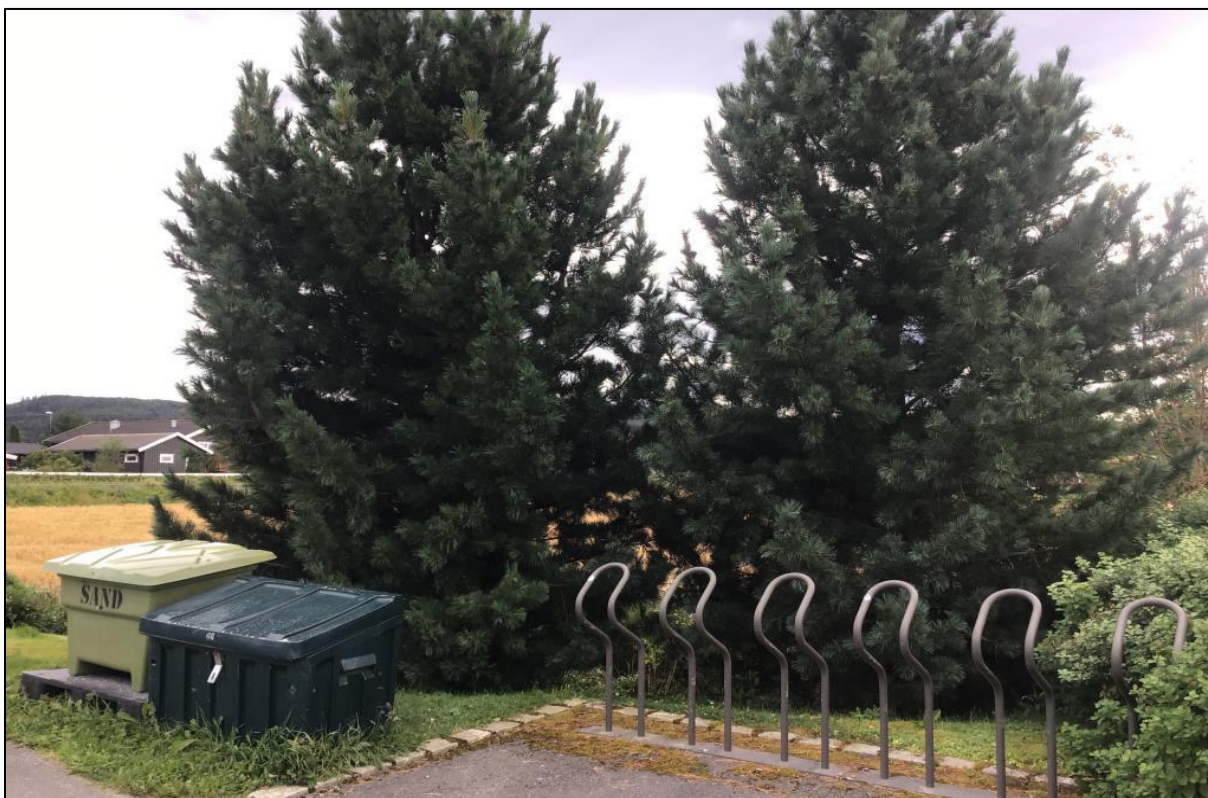
| Art | Kategori | Kommentar |
|---|---|---|
| Furu-slekta | - | Furu som ikke lot seg artsbestemme, mange fremmede furuarter sprer seg langs kysten, eksempelvis bergfuru og sembrafuru. Alle aktuelle furu-arter sprer seg med frø, en kan derfor forvente at det er frøbank i det aktuelle området. |

**Figur 3-6** Parktrær av ukjent art i furuslekta (ikke norsk furu), ved sykkelstativene på Bergsgrav stasjon. Foto: Mari Vold (Natur og Samfunn).

Innføre tiltak for å fjerne fremmede arter, blant annet prydbusker og -trær, og erstatt dem med norske arter. Det må antas at store deler av området vil ha en frøbank med diverse fremmede arter. Derfor bør løsmassene rundt fremmede arter håndteres lokalt på stedet og transport/forflytning holdes på et minimum. Om løsmasser skal kjøres bort eller gjenbrukes andre plasser, bør en vurdere tiltak beskrevet i kapittel 5 i miljødirektoratet sin publikasjon M-982 [17].

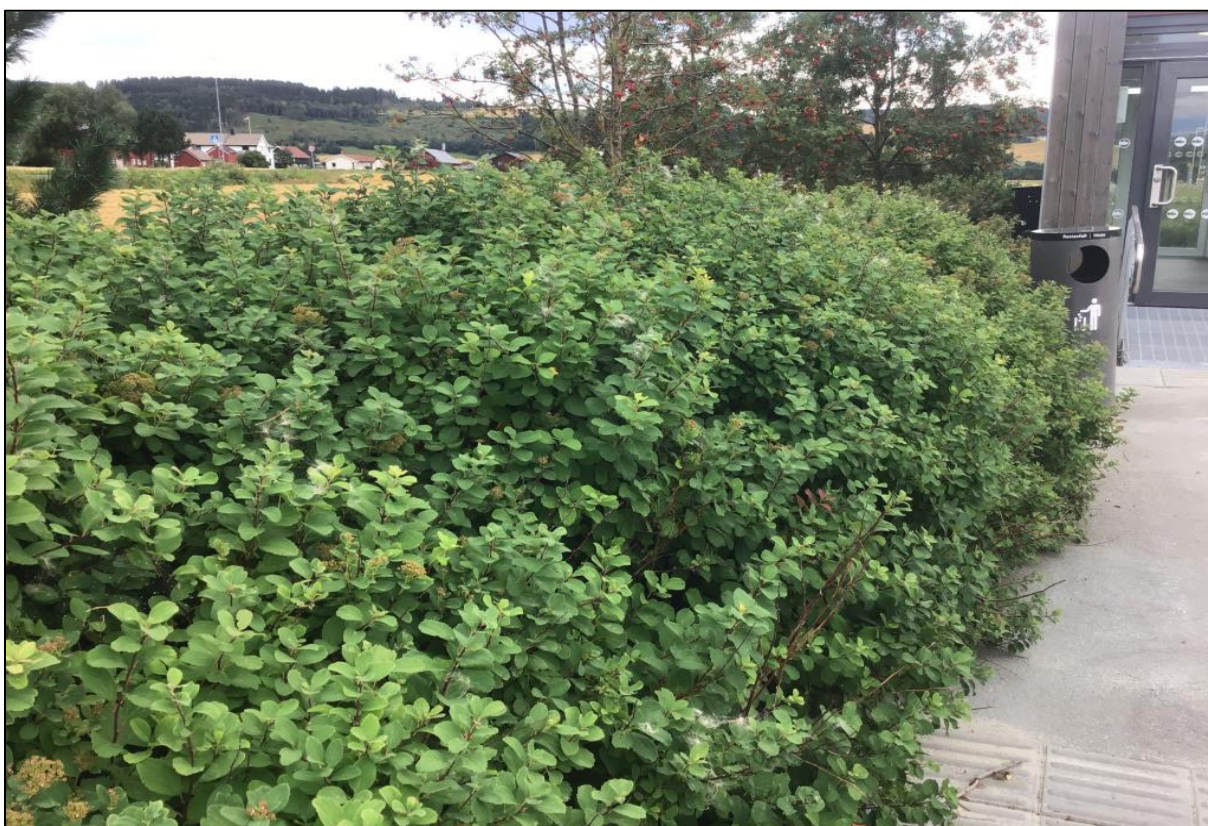
| Art | Kategori | Kommentar |
|---|---|---|
| Spirea-slekta, trolig Japanspirea | (PH – potensielt høy risiko) | Buskvekst i spirea-slekta som ikke er bestemt til art, men antas å være en vanlig innført prydbusk, japanspirea. |

**Figur 3-7** Beplantning med spireabuser ved sykkelstativ og plattform på Bergsgrav stasjon. Foto: Mari Vold (Natur og Samfunn).

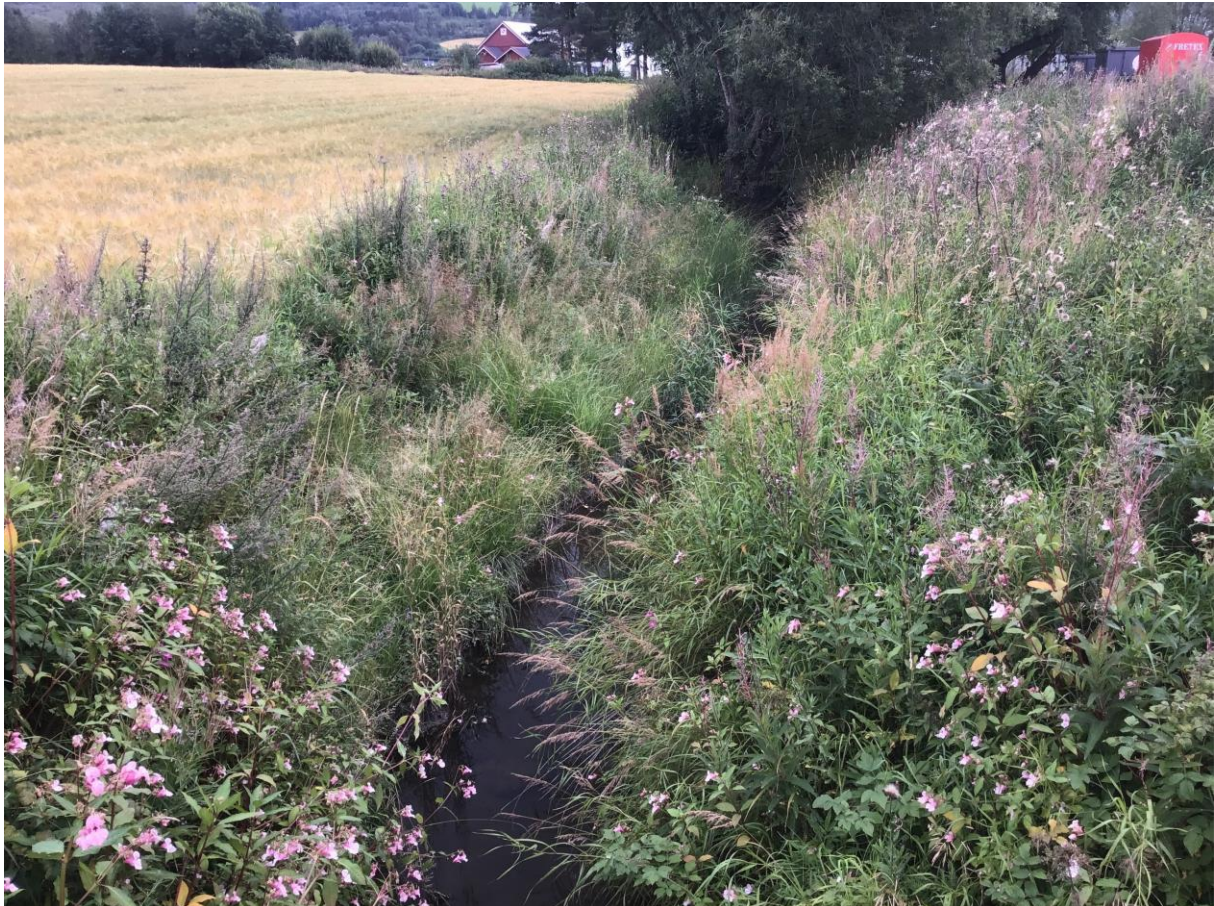
| Art | Kategori | Kommentar |
|---|---|---|
| Kjempespringfrø | (SE – svært høy risiko) | Er tidligere registrerte i området, ble også observert i spredning langs bekken. Ettårig art som sprer seg særdeles effektivt med frø. |

**Figur 3-8 Kjempespringfrø, hagerømling med rosa blomster, langs Valbekken. Arten trives godt i slike lysåpne bekkekanter, men går ofte ut når de kommer i skyggen av trærne der kantsonen er mer naturlig. Foto: Mari Vold (Natur og Samfunn).**

Ved etablering av ny grøntstruktur i områder med fremmede arter er det stor fare for at en tilrettelegger for nye eller større forekomster av disse uønskede artene. En bør derfor følge opp med lusing av eventuelle frøplanter inntil annen vegetasjon er godt etablert. Naturlig revegetering anbefales ikke i dette området, ettersom de fremmede artene gjerne er raskere til å etablere seg enn stedegne arter, noe som kan gjøre at den naturlige revegeteringen med stedegne arter mislykkes. Dette gjelder ikke minst i kantvegetasjon langs vassdrag, hvor kjempespringfrø sprer seg raskt med vannet. Eventuell bekjempelse av kjempespringfrø bør startes oppstrøms forekomsten og gjøres systematisk i medstrøms retning. Ettersom kjempespringfrø trives best med mye lys, er det en stor fordel at trær som skaper skygge, får stå.
